花輪小学校

鹿角市 Z19AI第319号

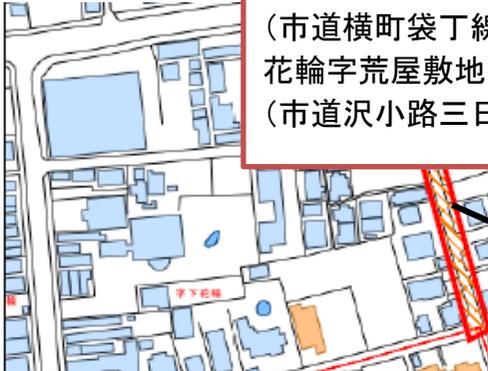
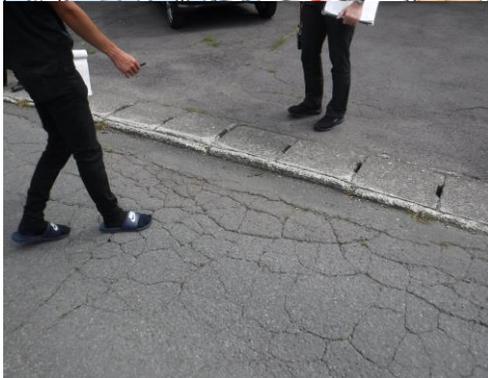
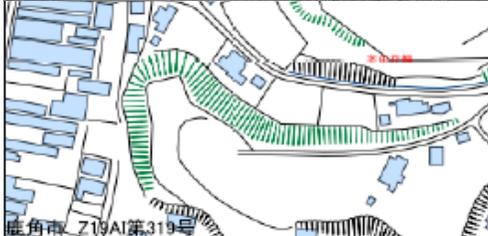
1

・舗装の凹凸により側溝の蓋が浮き上がり、段差となっており、つまづいて転ぶ児童が見られる。また、マンホール周りの舗装も剥離しているため、修繕等による改善を要望する。

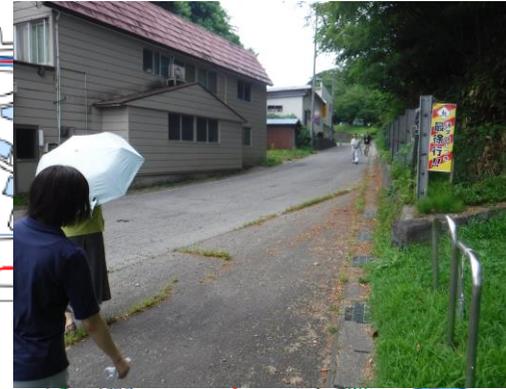
2

・道路は狭いが、車はスピードを出して走行しているため危険である。歩道がしっかりわかるようにしてほしい。
・路側帯の白線と横断歩道が消えているため、塗装を要望する。
・既設注意喚起看板が目立つような工夫をしてほしい。

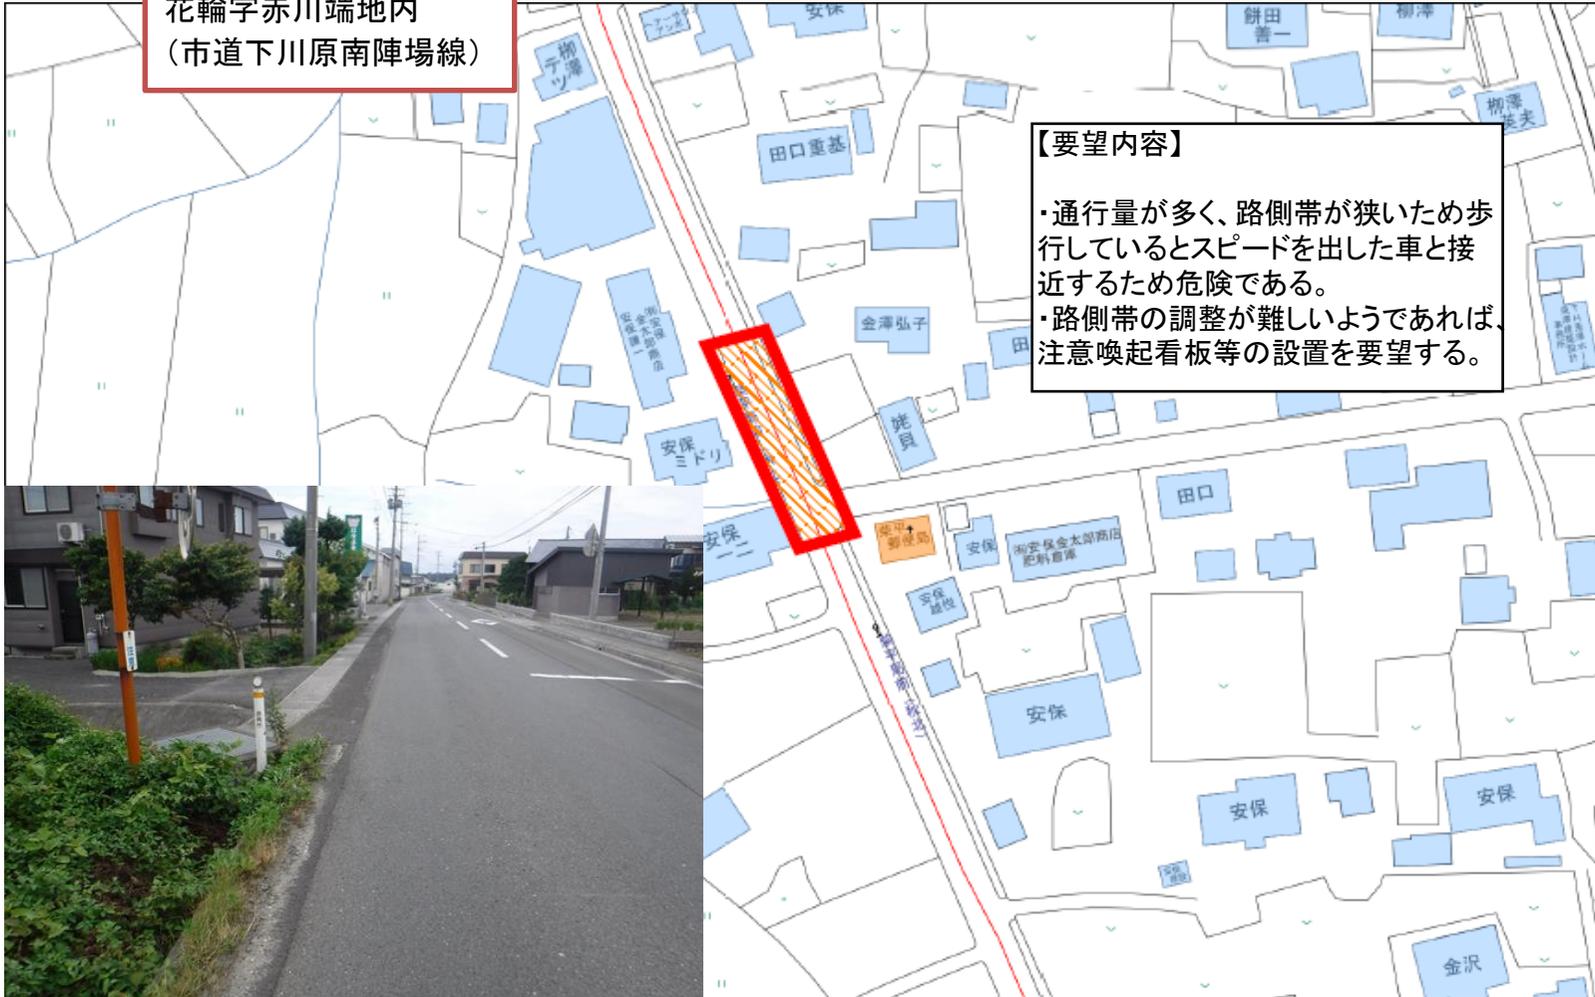
4

- ・通行量が多く、路側帯が狭いため歩行しているとスピードを出した車と接近するため危険である。
- ・路側帯の調整が難しいようであれば、注意喚起看板等の設置を要望する。

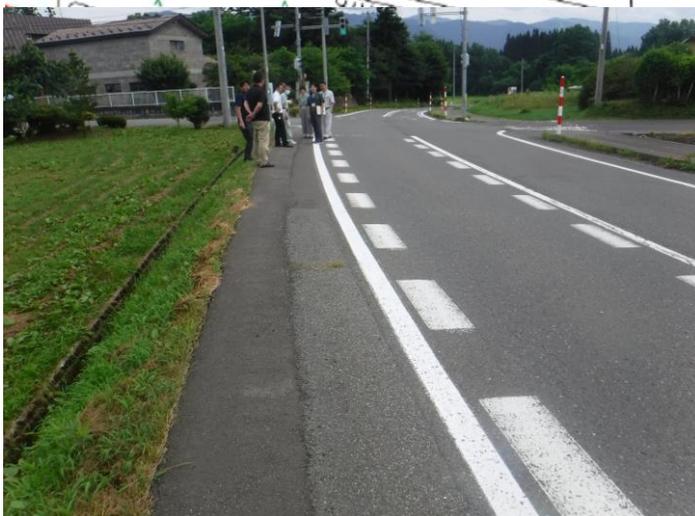
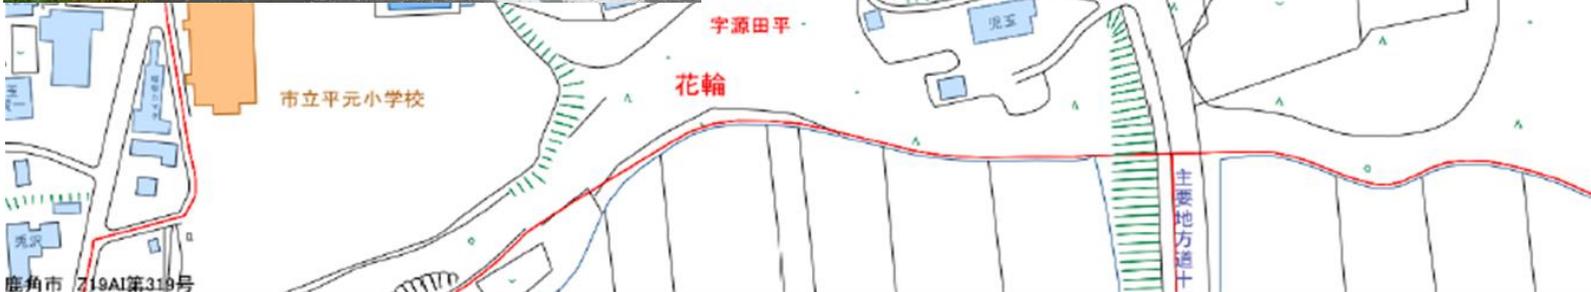
5

・通行量が多く、路側帯が狭いため歩行しているとスピードを出した車と接近するため危険である。

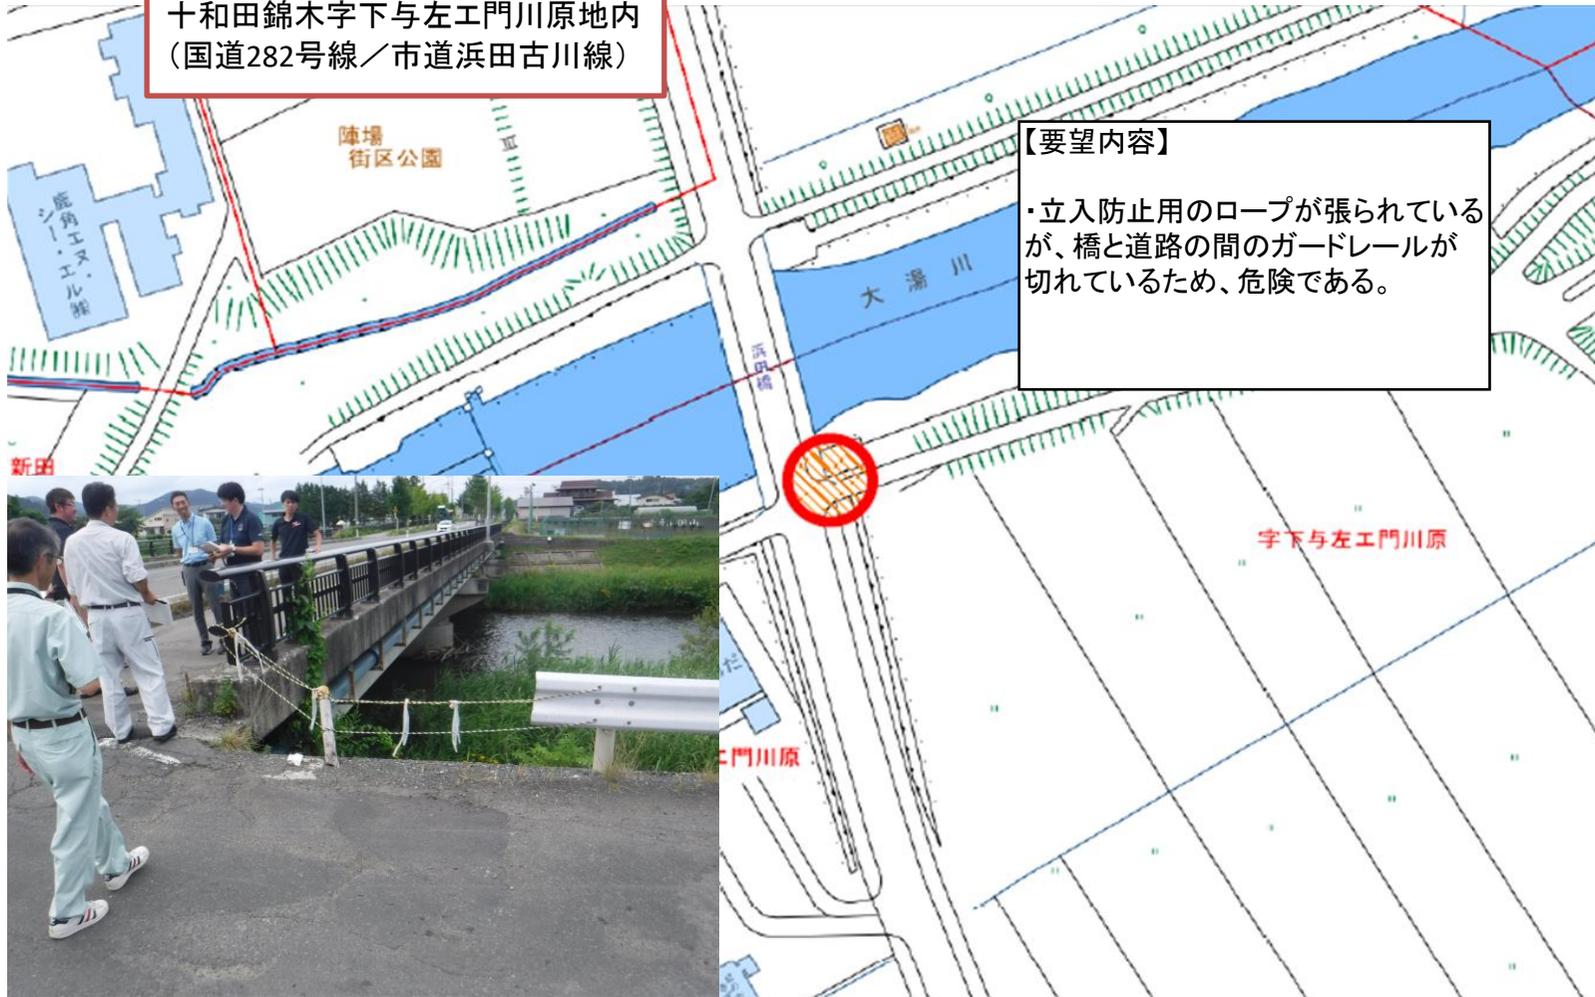
6

・立入防止用のロープが張られているが、橋と道路の間のガードレールが切れているため、危険である。

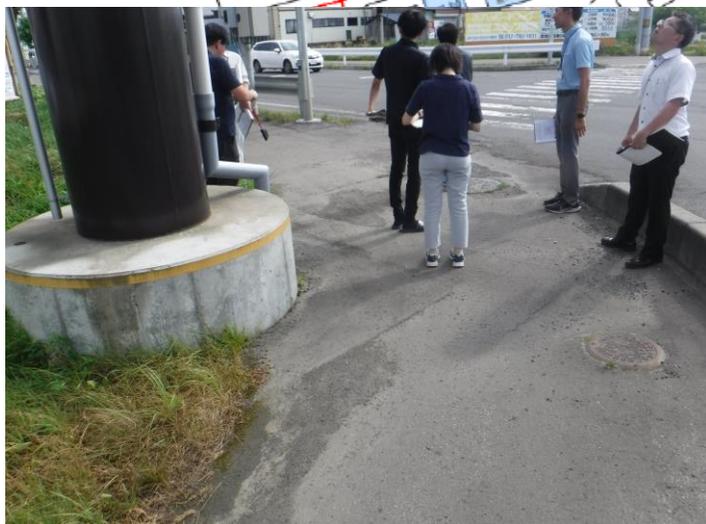
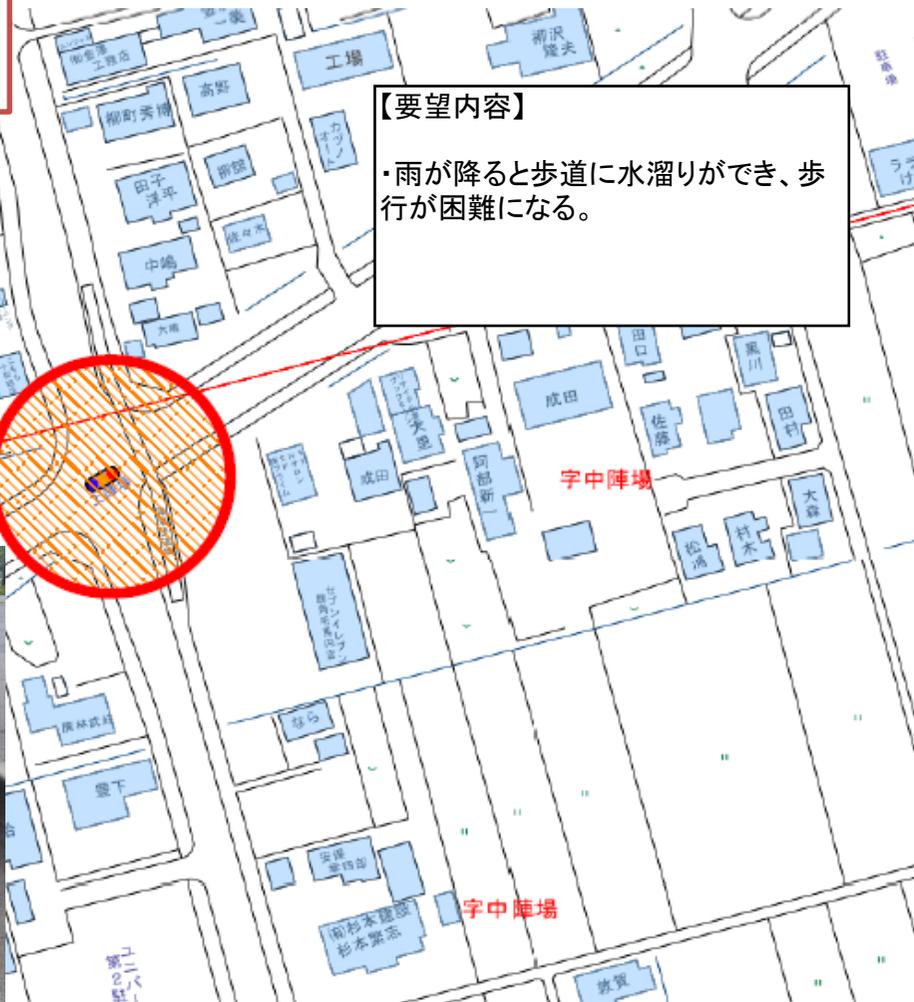
7

・雨が降ると歩道に水溜りができ、歩行が困難になる。

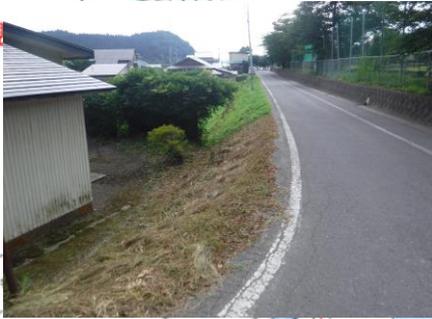
・道路幅が狭く、車のすれ違いが困難である。また、田んぼ側の法面は高さがあり、危険である。

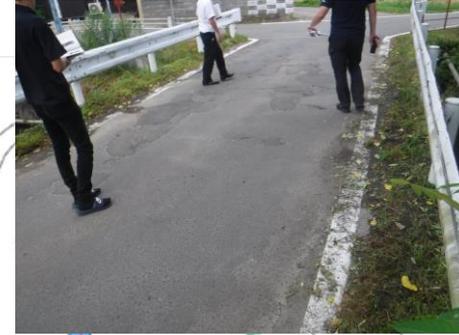
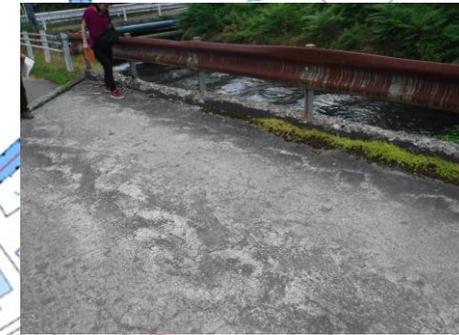
・道路両側の路側帯が消えており、車両走行部分と歩行者部分が不明確のため、危険である。

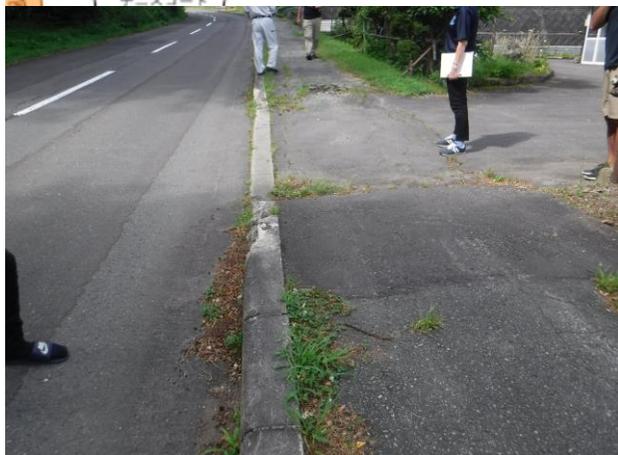
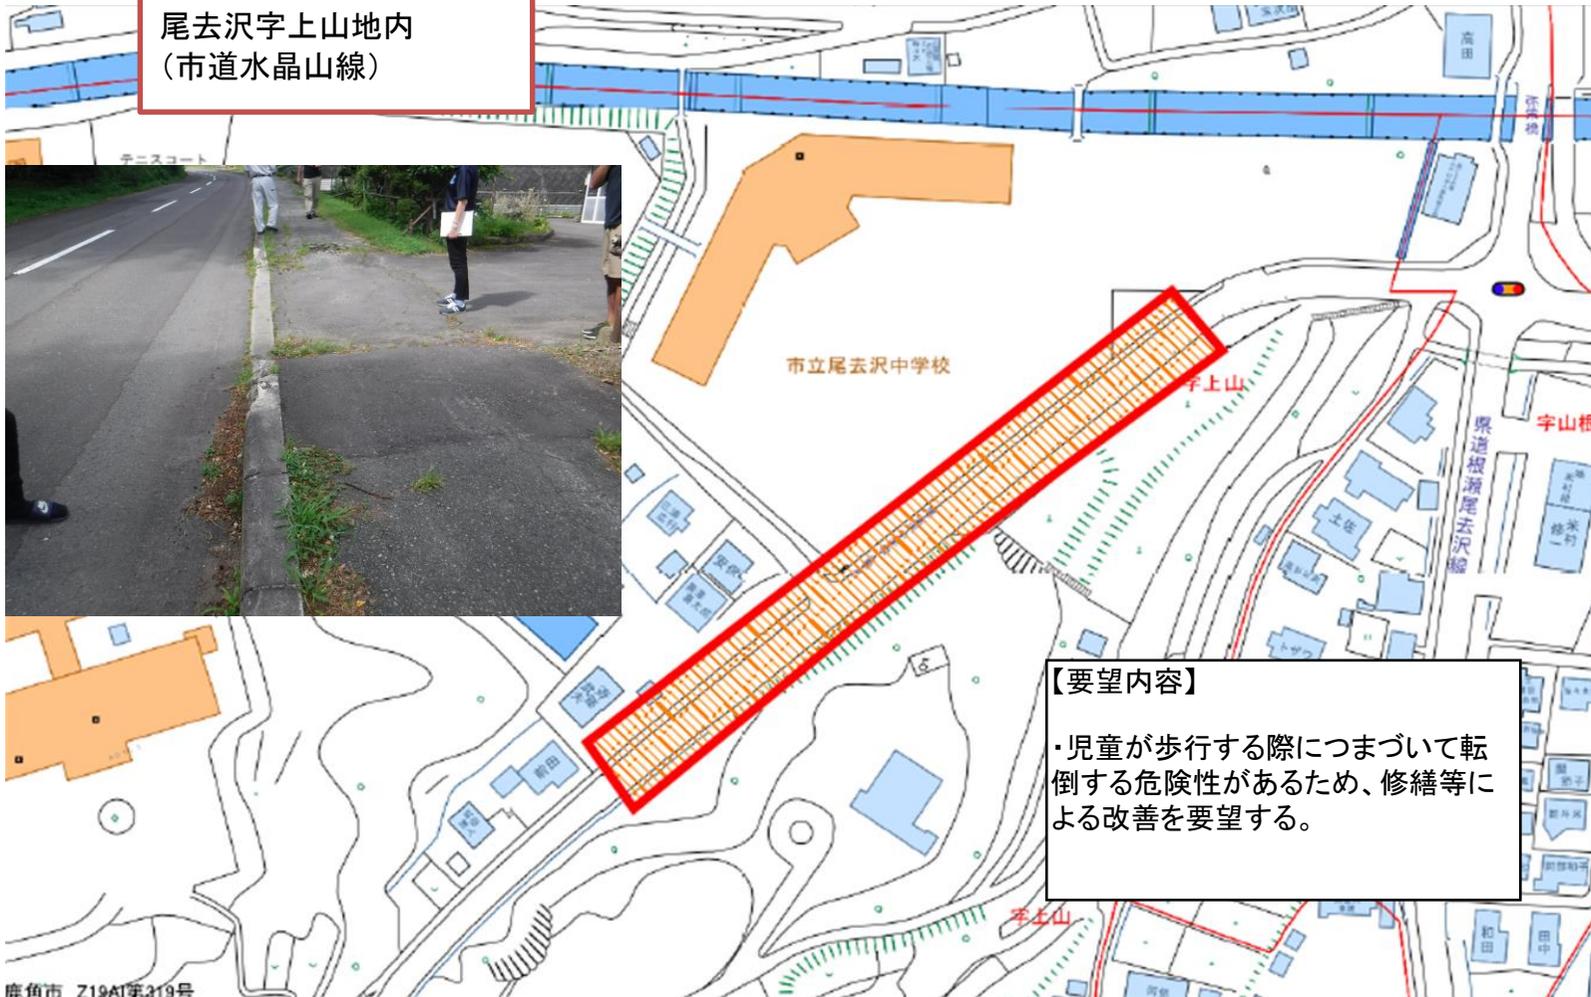
11

【要望内容】
・児童が歩行する際につまづいて転倒する危険性があるため、修繕等による改善を要望する。

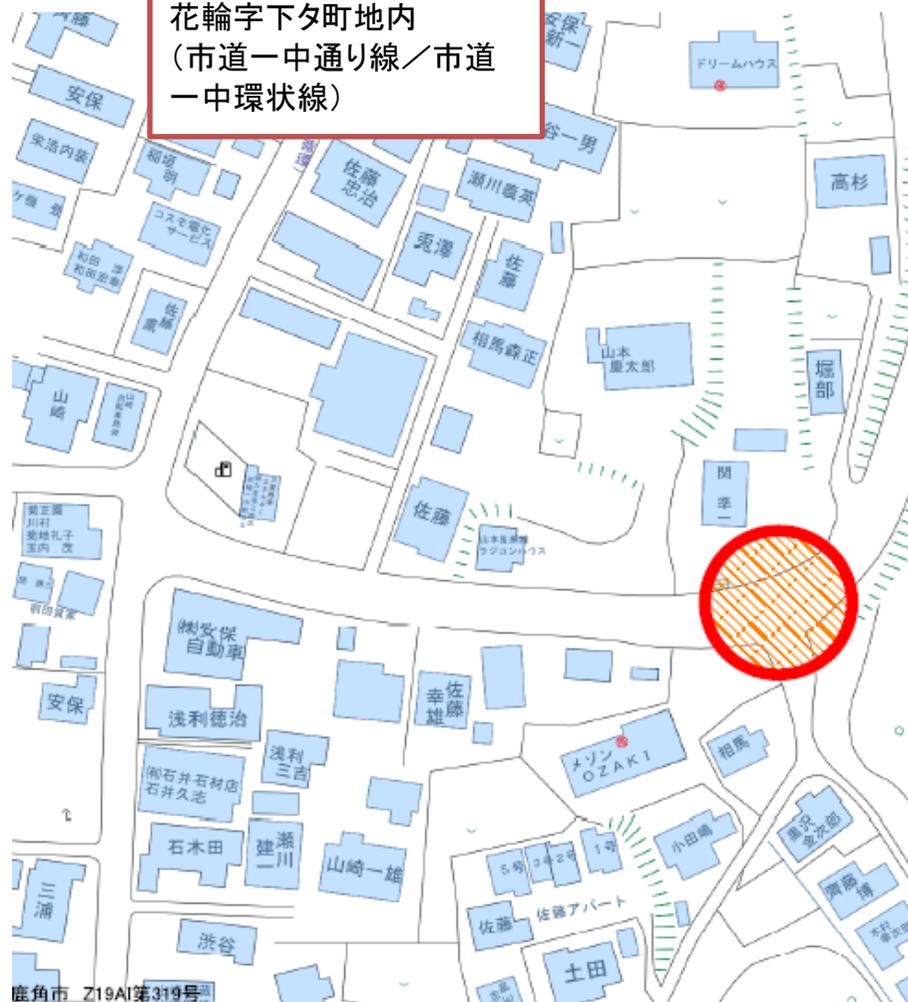
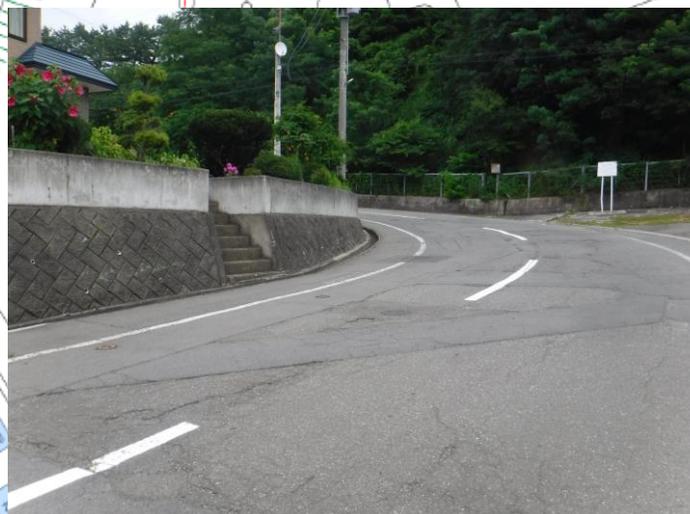
12

・カーブを通行する際に、視界が悪く、生徒の発見が遅くなり、接触しかねない状況が発生することがあるため、注意喚起が必要である。

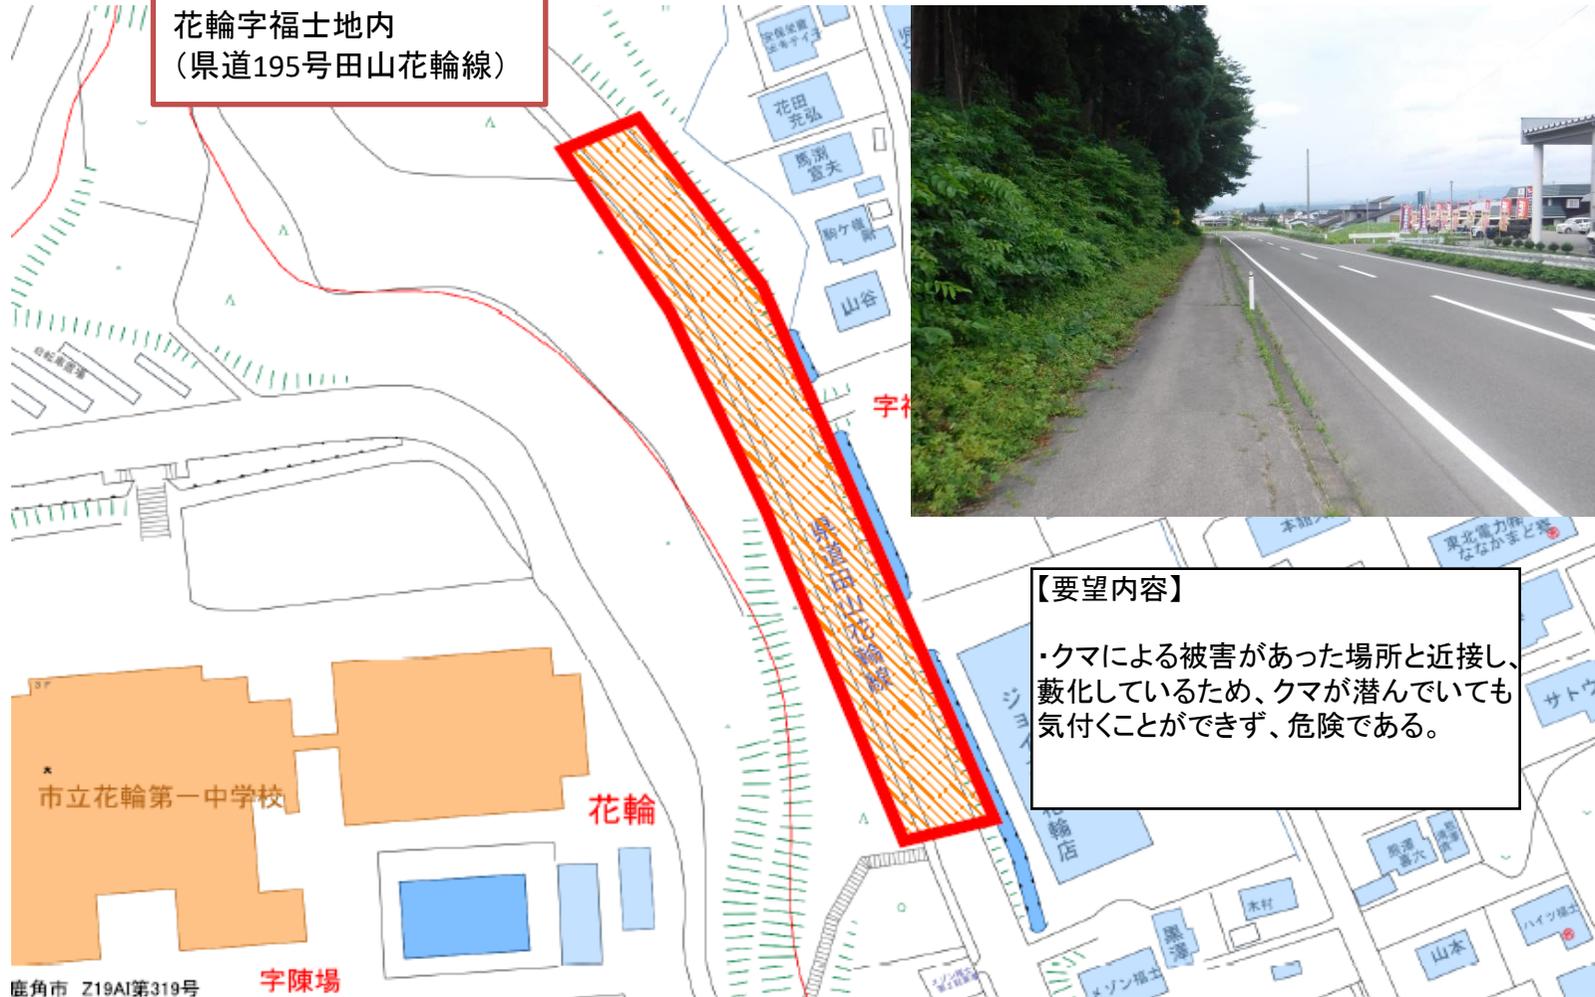
13

・クマによる被害があった場所と近接し、藪化しているため、クマが潜んでいても気付くことができず、危険である。

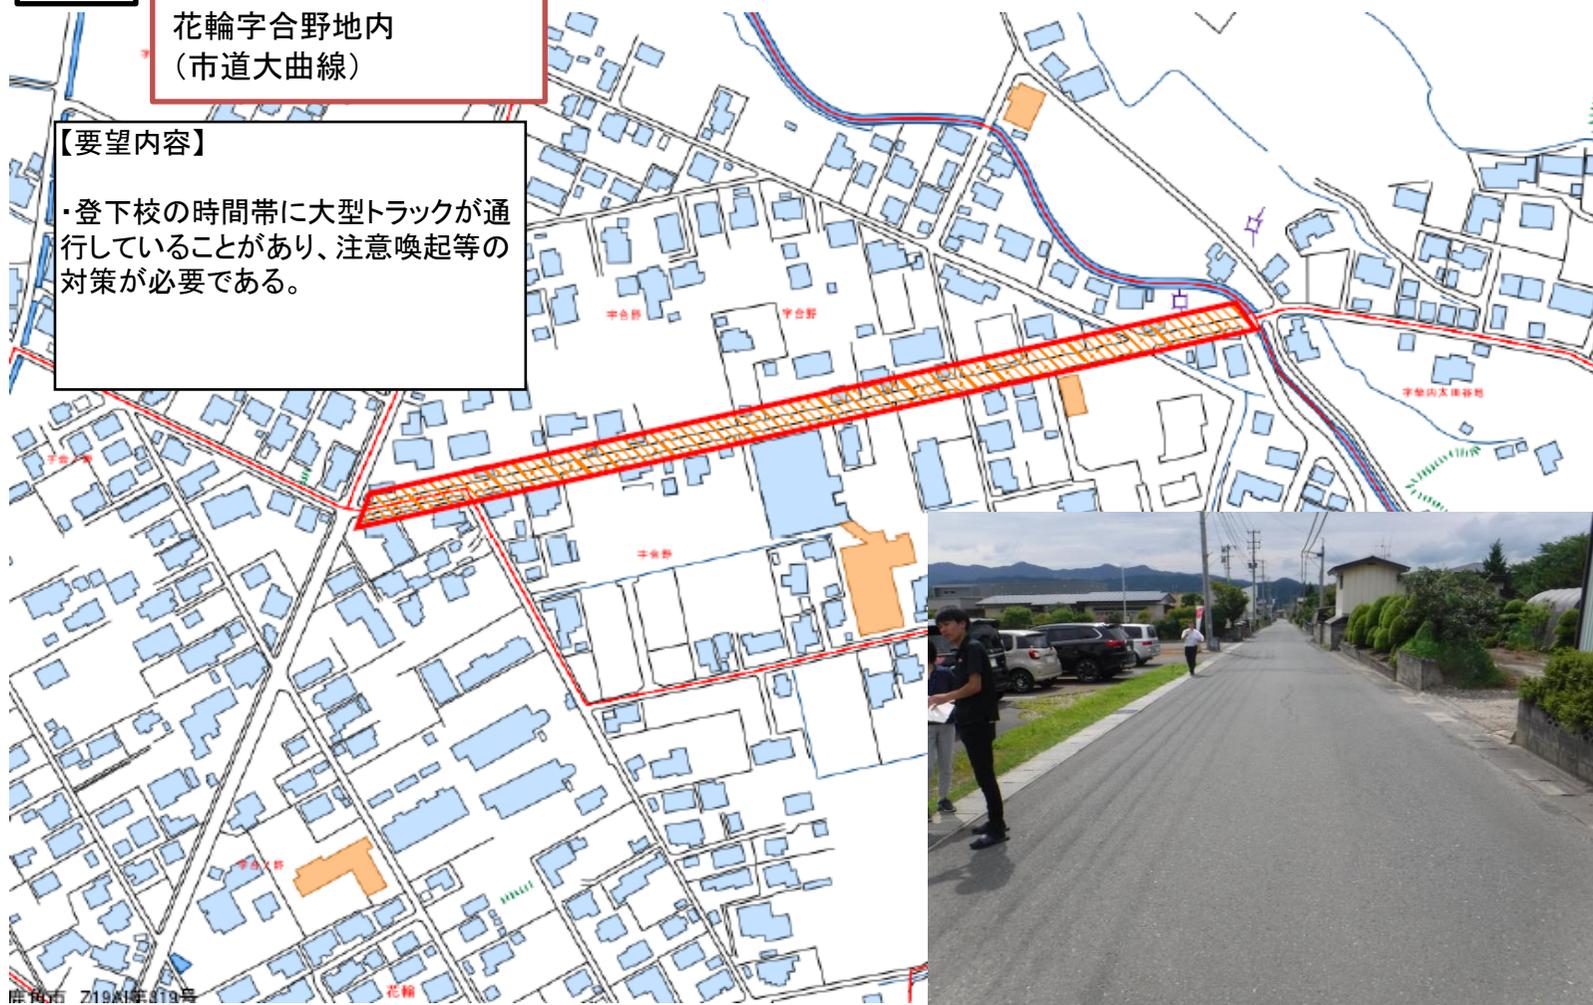
14

・登下校の時間帯に大型トラックが通行していることがあり、注意喚起等の対策が必要である。

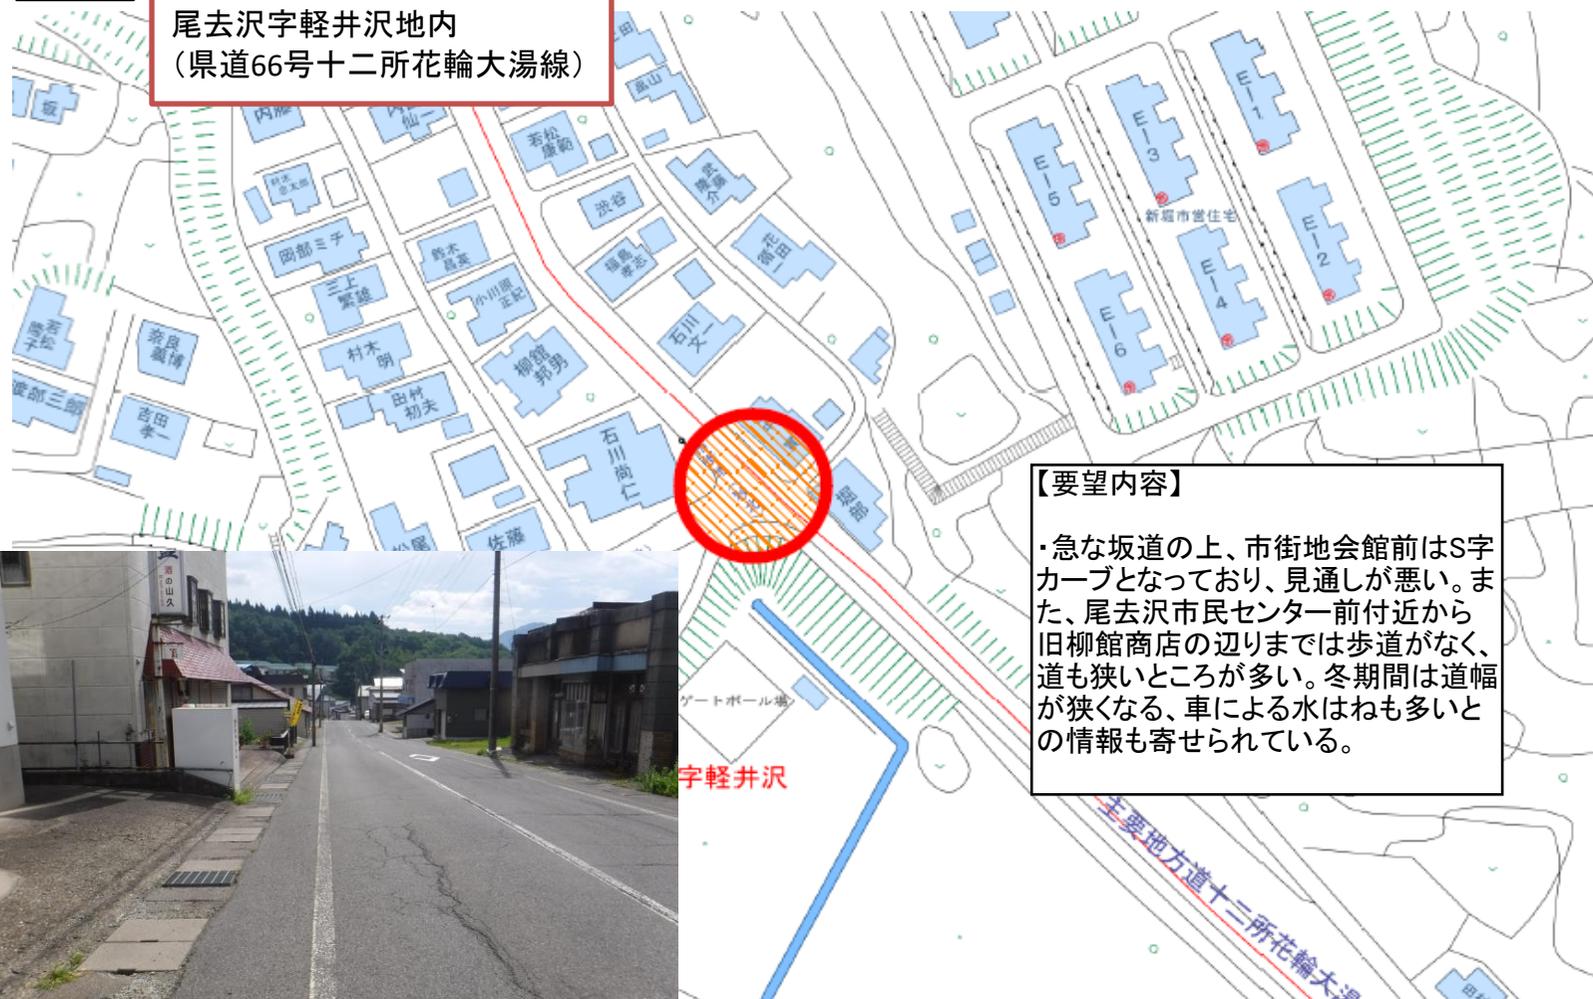
16

・急な坂道の上、市街地会館前はS字カーブとなっており、見通しが悪い。また、尾去沢市民センター前付近から旧柳館商店の辺りまでは歩道がなく、道も狭いところが多い。冬期間は道幅が狭くなる、車による水はねも多いとの情報も寄せられている。
