(仮称) 鹿角市学習文化交流施設基本設計業務公募型プロポーザル質疑応答資料

一筆図形

かつのしちゅうしんしがいち  
鹿角市中心市街地地区 現況図

# ボーリング柱状図

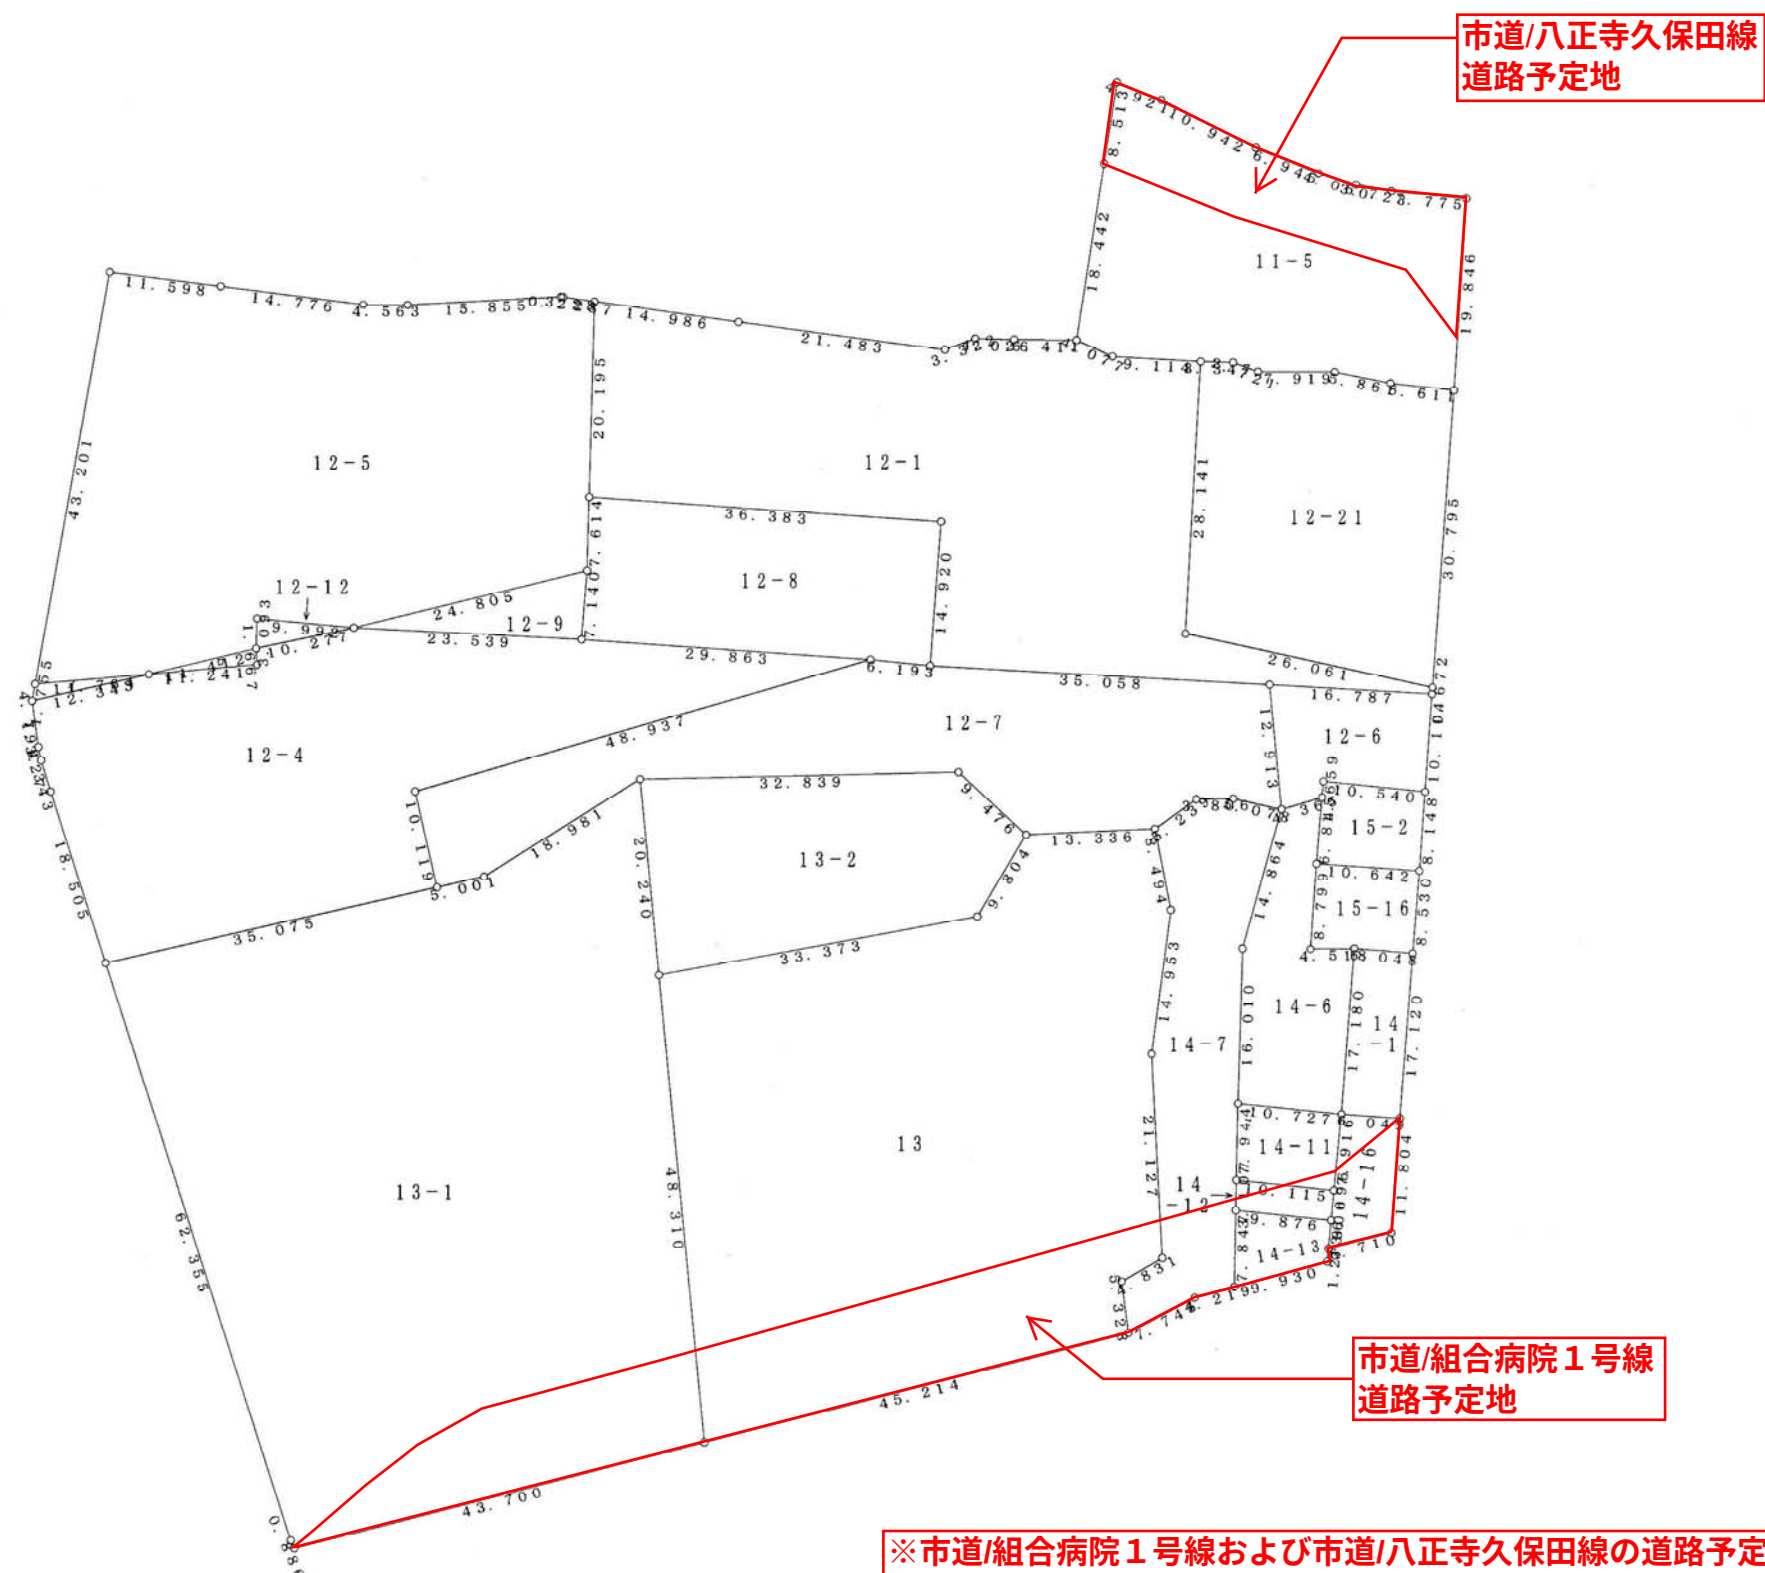
※市道/組合病院1号線および市道/八正寺久保田線の道路予定地を含んだ図形です。道路予定地は道路の線形の変更により変わる場合があります。

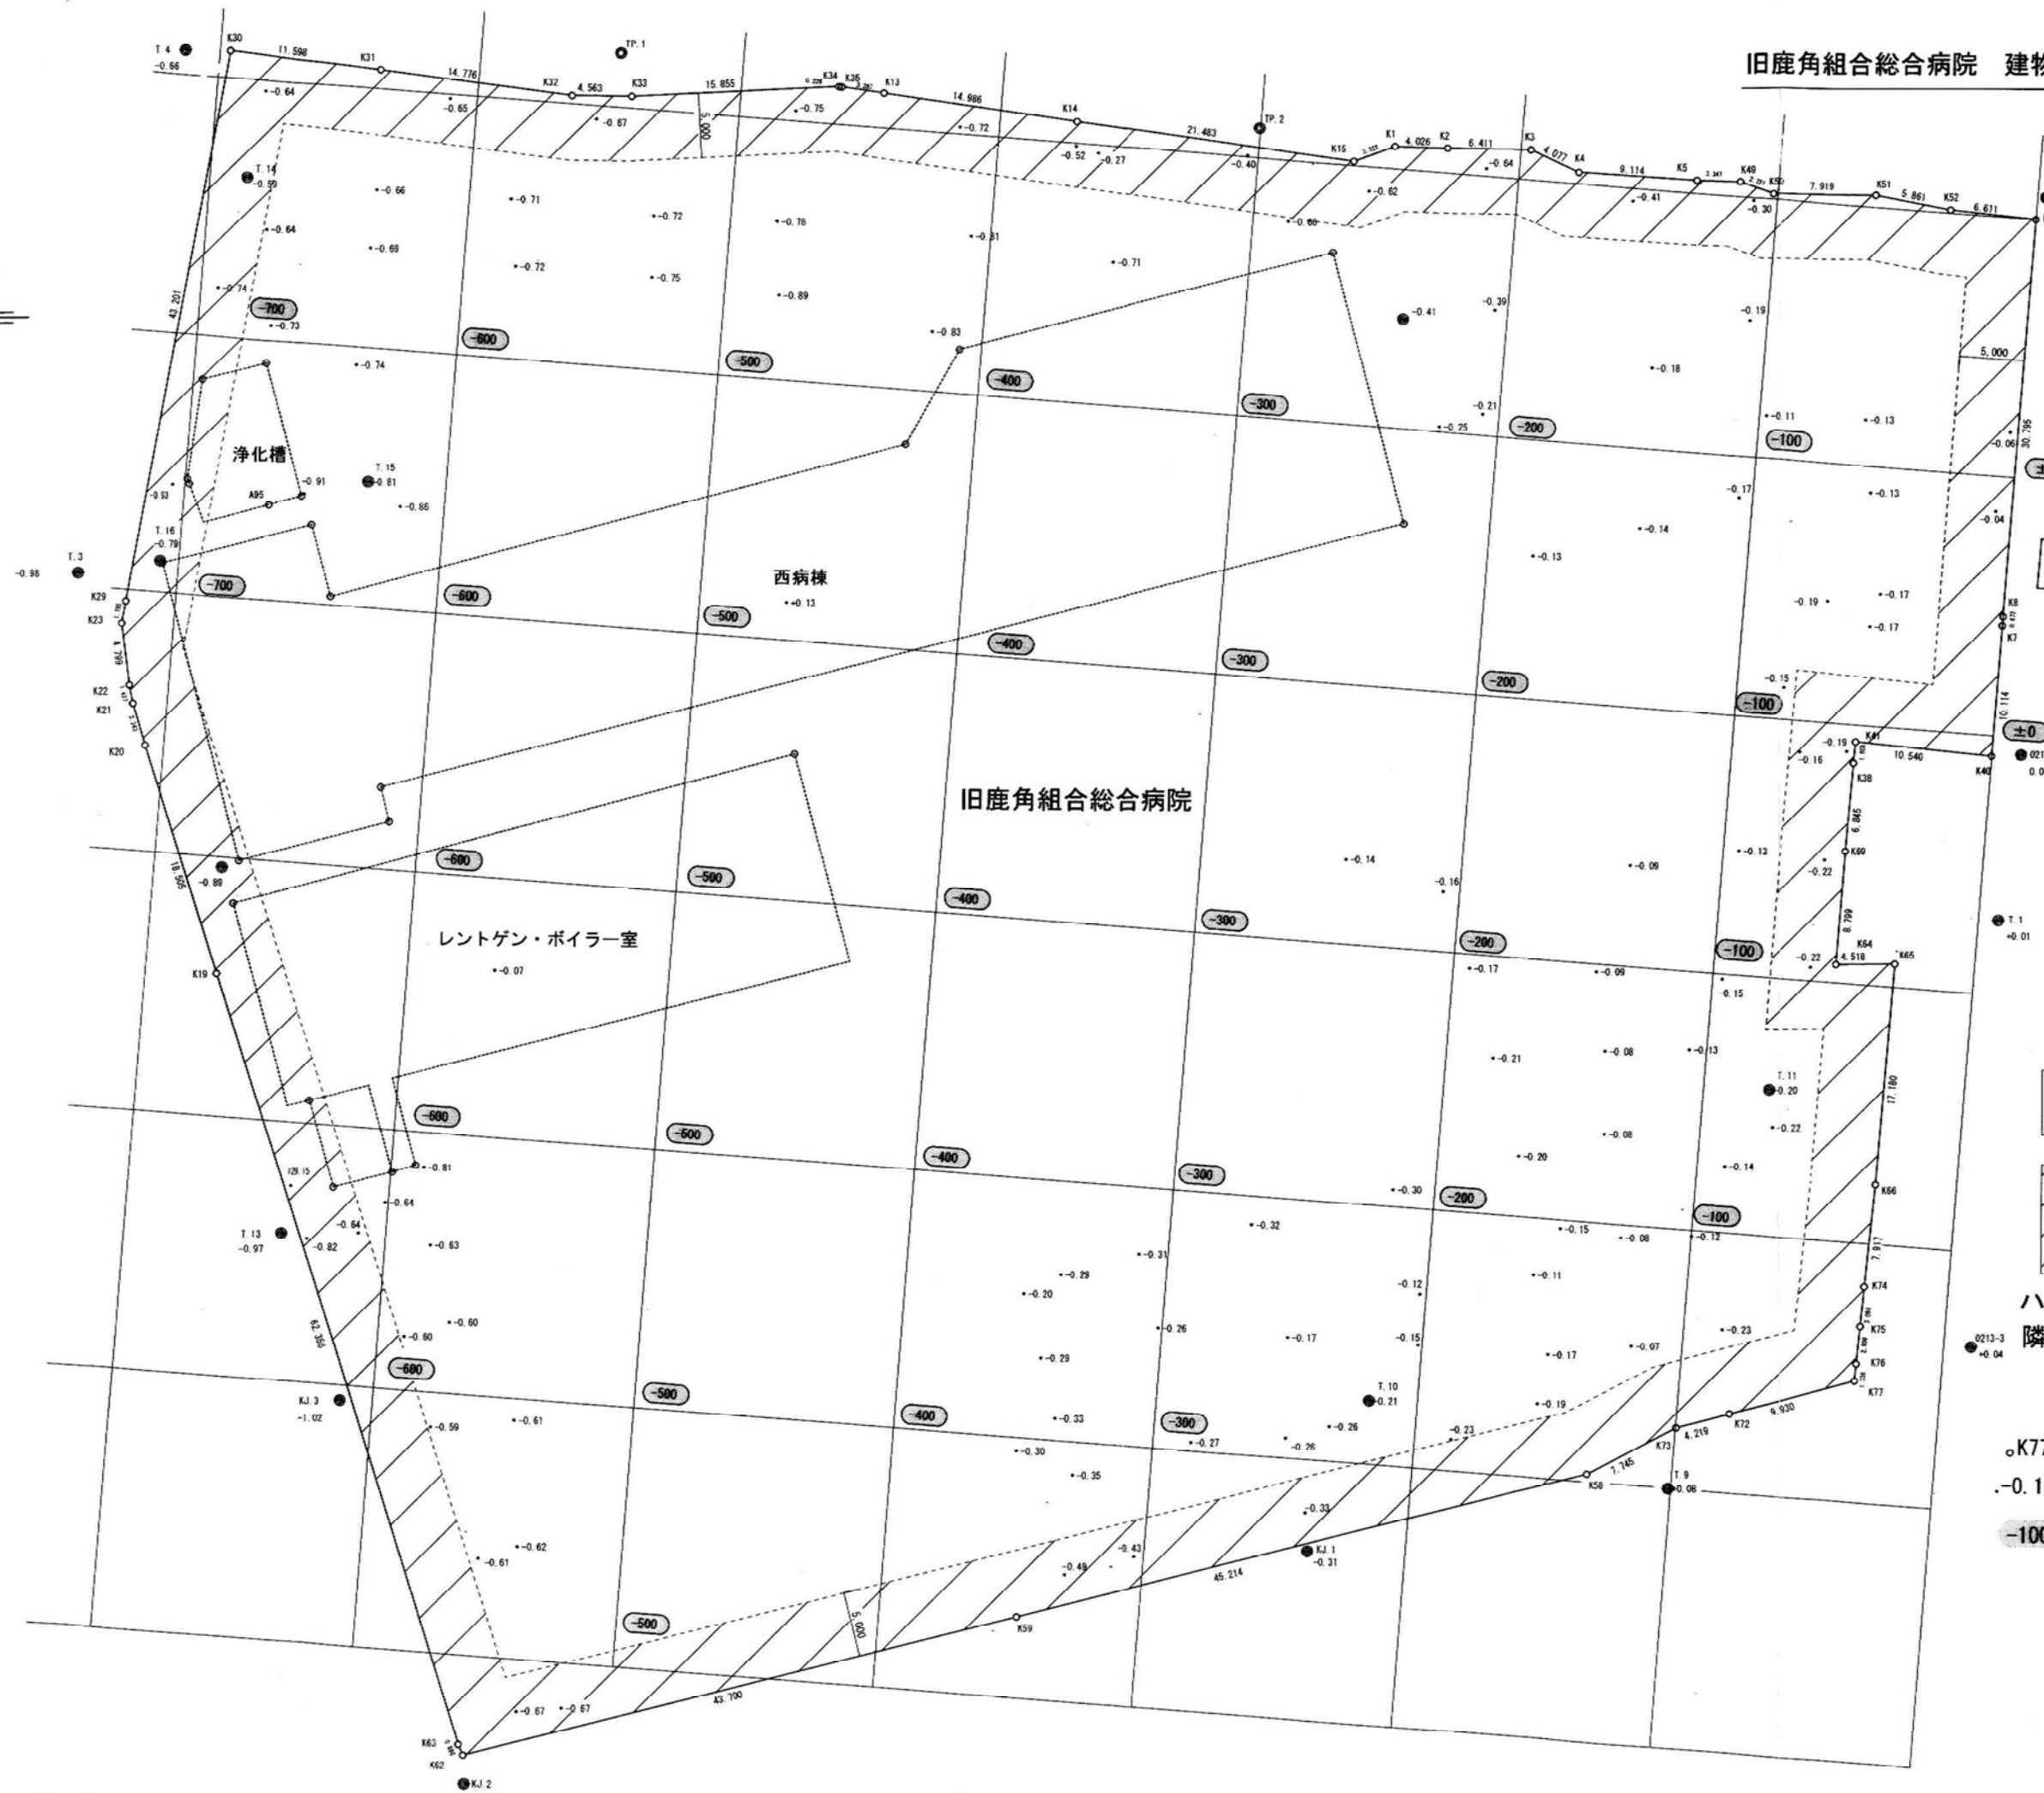
ハッチ部分隣地境界から5m  
隣地高さにすり合わせとする。

- K77 境界 (国調座標)
- 0.12 地盤高 (点0213-2=±0)
- 100 地盤計画高さ
