施工場所：花輪児童クラブ 鹿角市花輪字下花輪 1 2

施工範囲：児童クラブ室 屋根、玄関・ポーチ 屋根

改修内容：既存屋根解体

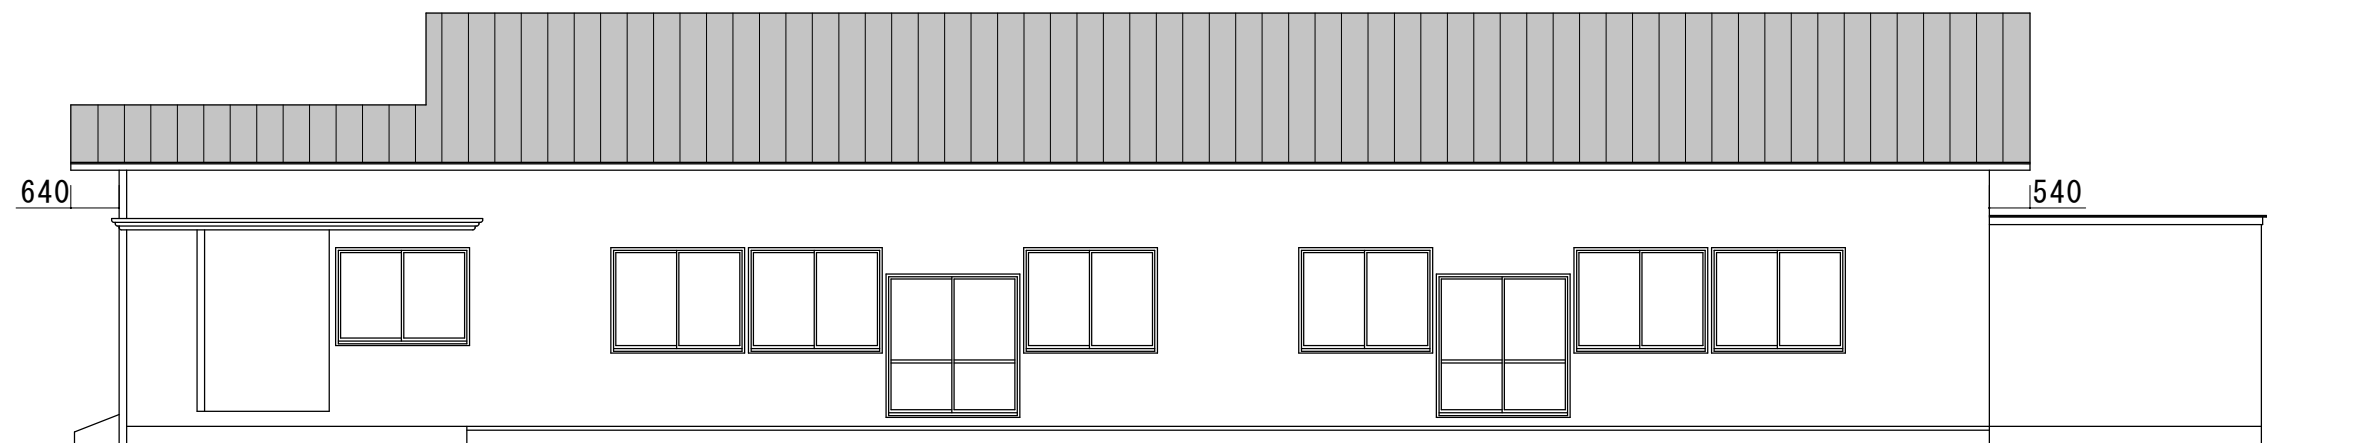
東側立面図 S=1/100

※着色部切妻屋根

既存仕様：長尺カラー鋼板t=0.4 横葺き

新規立平葺き GLカラー鋼板 t=0.35

捨て唐草、棟・壁取り合い納め共

新規ルーフィング貼り 940
